Rilievi subacquei per la caratterizzazione biocenotica dei fondali marini dei Piani d'Invrea (da Punta della Mola a Punta Arrestra)

- giugno 2013 -

Introduzione

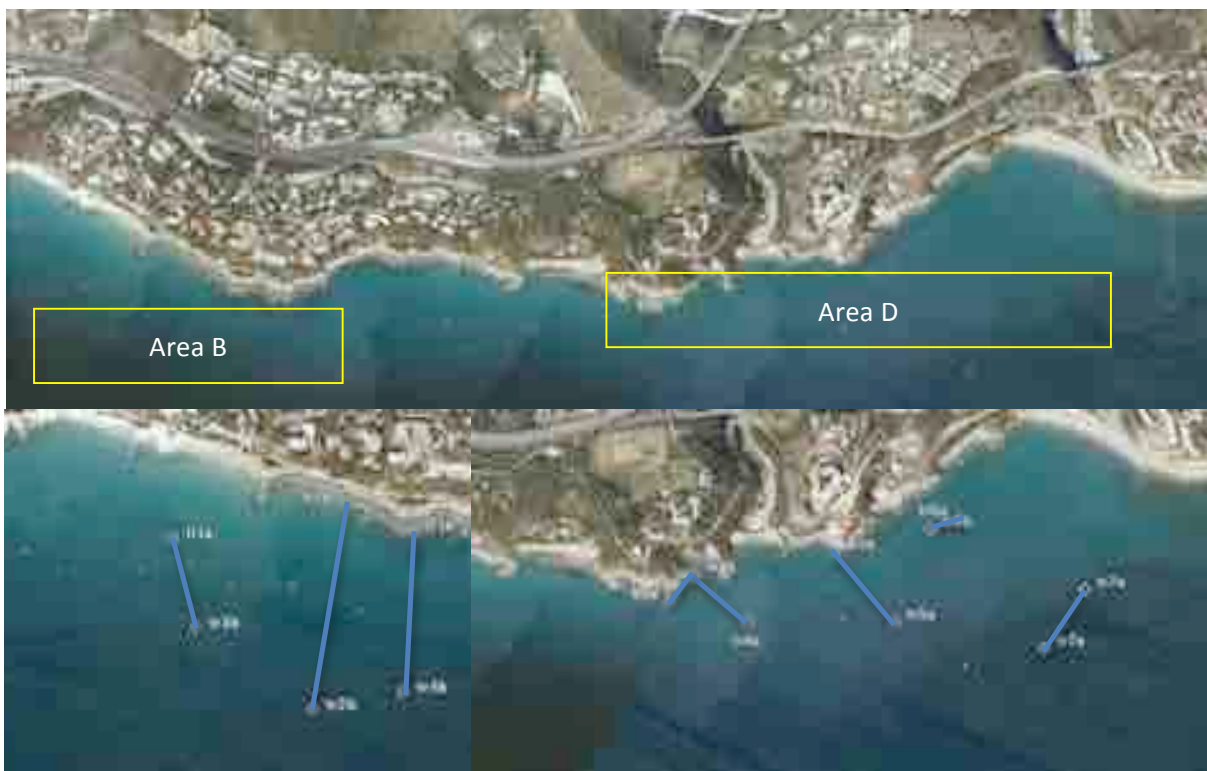
Figura 1: Area di studio con le due zone di indagine (B e D).

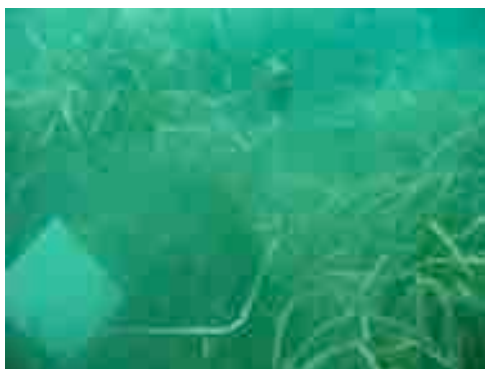
Figura 2: quadrato 40 x 40 posizionato sul fondale e lavagnetta PVC per annotazioni

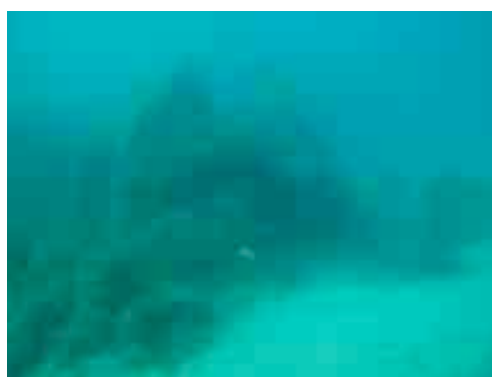
Sul fondale roccioso sono state censite specie bentoniche come il briozoo *Schizoporella errata*, gli echinodermi *Arbacia lixula* e *Echinaster sepositus*, i celenterati *Aiptasia mutabilis* e *Anemonia viridis*, la spugna *Spirastrella cunctatrix*, e le alghe *Padina pavonica*, *Dictyota dichotoma*, *Codium bursa* e *Peyssonnelia* sp.

Foto 6: Fondale roccioso con biocenosi ad alghe fotofile

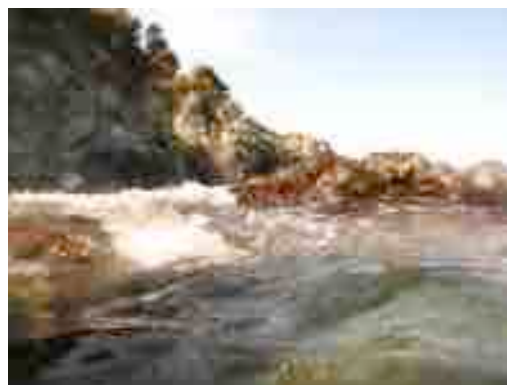
Foto 8: Fascia a mitili e *Cystoseira*

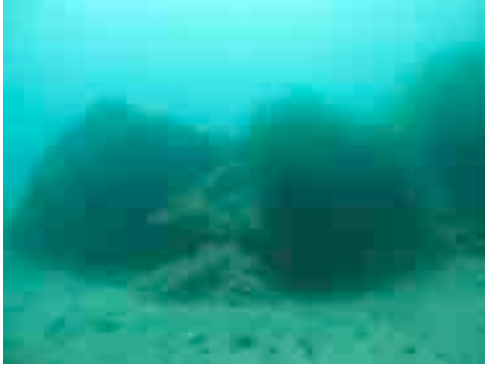
Foto 9: *Posidonia* su roccia

Nel transetto 5, proprio in corrispondenza di P.ta Alberto, è effettivamente presente una piccola macchia di posidonia su roccia (dimensioni circa 10 m per 4 m) ad una profondità di circa 4 m, in prossimità della riva, e sopraelevata da un fondo misto di sabbia e ciottoli.

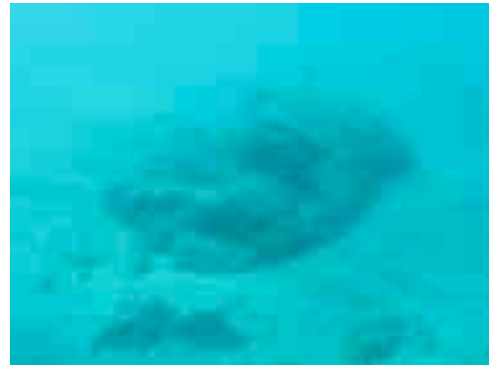
Transetto 5: Il rilievo si è sviluppato in direzione largo-costa dalla profondità di 17 m. Il fondale si presenta sabbioso fino alla profondità di 7 m dove si innalzano alcune dorsali rocciose. Sulla più grande, di circa una decina di metri di lunghezza e quattro di larghezza, sviluppata parallelamente alla costa, rimane una macchia isolata di *Posidonia oceanica* a circa 1,5 m di altezza dal fondo sabbioso. Successivamente il fondale risale rapidamente ed è costituito da una franata di grossi ciottoli.

Foto 10: Affioramenti rocciosi sul fondale sabbioso

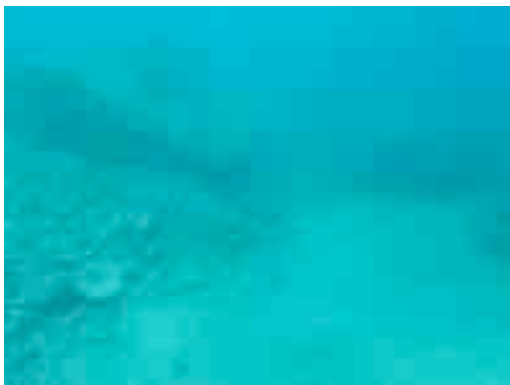
Foto 11: Franata di grossi ciottoli

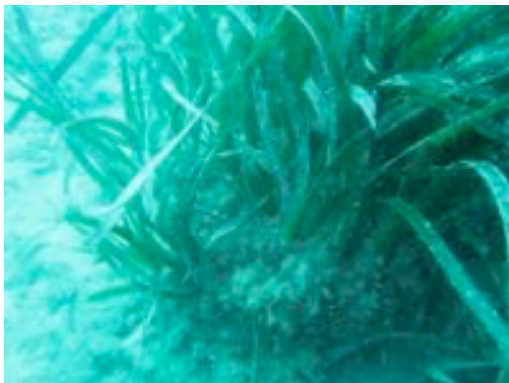
Il transetto ha preso origine sul limite inferiore alla profondità di 17,2 metri. Il tipo di limite è netto con alcuni rizomi scalzati probabilmente per l'effetto di erosione dovuta alle correnti di fondo.

Foto 14: Rizomi scalzati sul limite inferiore

Uguualmente tra le profondità di 14 e 18 m, le condizioni del posidonieto sono buone e la densità stimata è di 109 fasci/mq (valore minimo soddisfacente = 90 fasci/mq). Il limite inferiore presenta tuttavia in alcuni punti dei rizomi scalzati per effetto delle correnti di fondo che esercitano quindi un'azione erosiva.

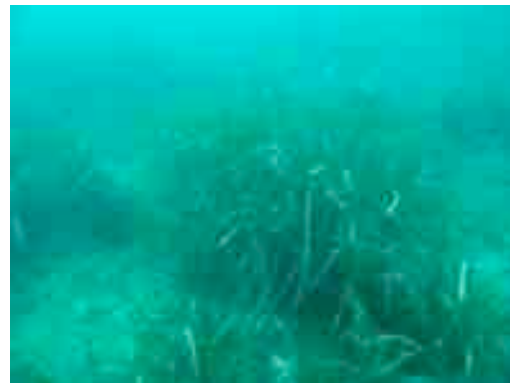
A questa profondità la prateria è insediata su *matte* morta e il ricoprimento è stimato essere pari al 70%. Seguendo il transetto la prateria prosegue fino alla profondità di 12 metri (ricoprimento pari al 90%) dove si interrompe con un gradino di *matte morta* di circa 40 cm sul bordo di un'ampia insenatura completamente insabbiata.

Foto 15: Ricoprimento in prossimità del limite inferiore

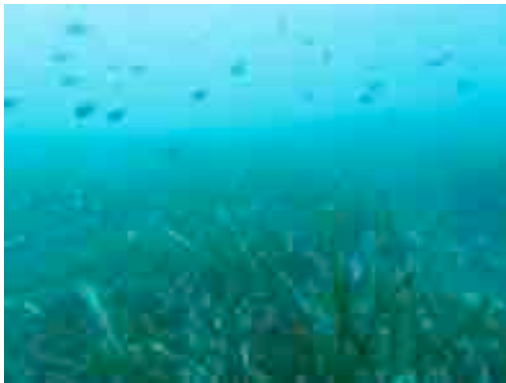
Transetto 7: E' l'unico tra quelli effettuati lungo il quale è stata riscontrata la presenza di una prateria di *Posidonia oceanica* seppur con ampie lacune sabbiose e con un andamento molto digitato e inframmezzato da canali di sabbia e zone di *matte* morta.

Foto 16: Prateria di *Posidonia oceanica*
