Relazione tecnico-naturalistica ed indagine subacquea sui bassi fondali del seno di Paraggi ai fini di un ripascimento dell'arenile

Novembre 2015

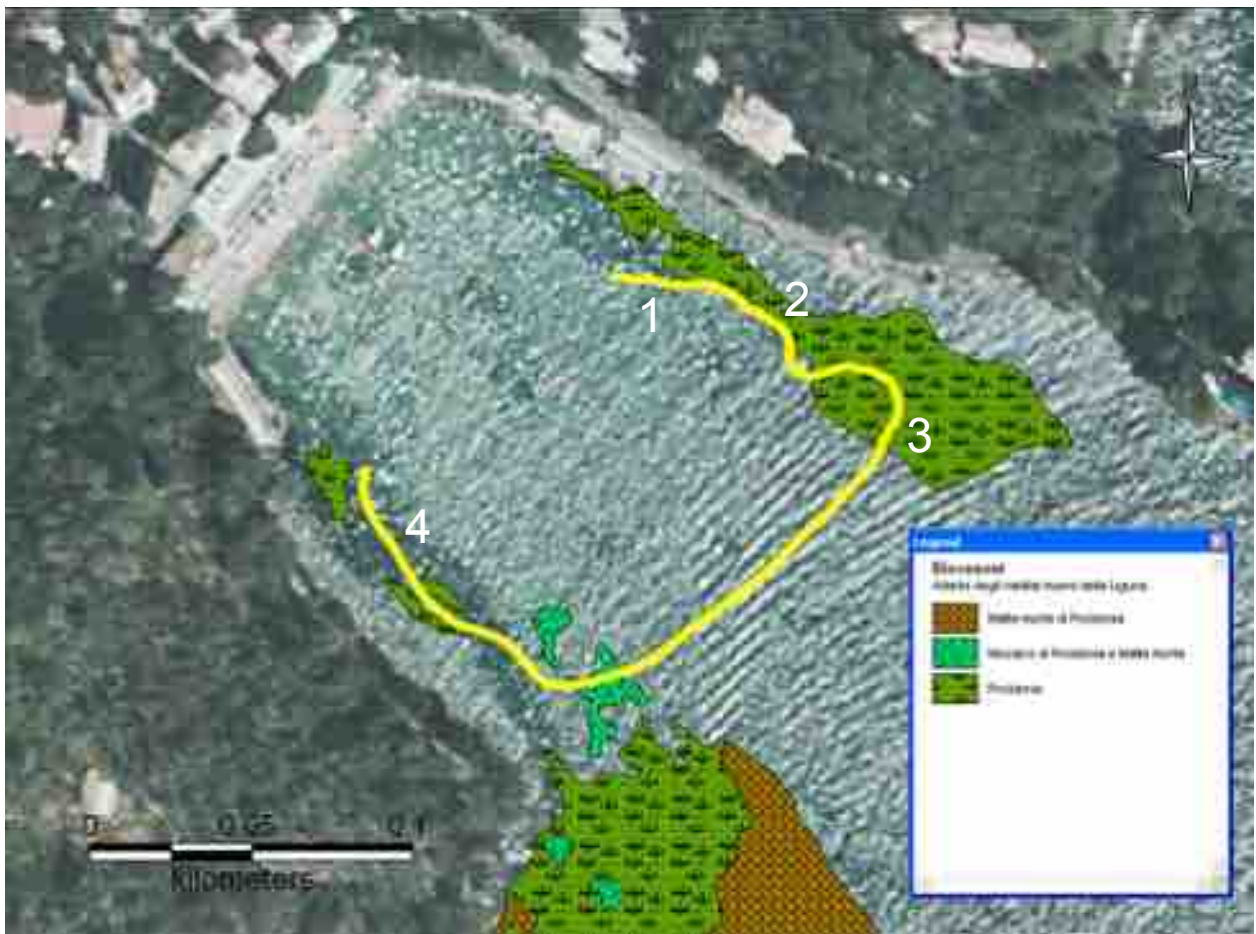
Figura 1: insenatura di Paraggi, area delle indagini. E' riportato il percorso seguito e gli snap-shot della videocamera Tritone (FOTO 1-4).

Utilizzando la cartografia on line disponibile sul portale Google-Earth® e la cartografia della Regione Liguria è stata realizzata una mappa dell'area (fig. 1) con le indicazioni del percorso seguito (sia in immersione che mediante il sistema tritone - sistema composto da telecamera filoguidata subacquea, GPS e ecoscandaglio) e di 4 punti più rappresentativi dei fondali. Fanno parte della relazione tabelle e altre fotografie scattate lungo il transetto subacqueo.

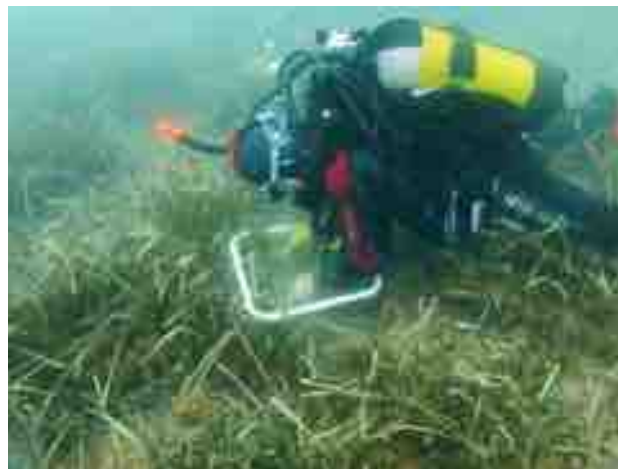
Figura 2: OSS durante le operazioni di conteggio nel quadrato 40x40cm

Sono state condotte – ove possibile, cioè laddove era presente la posidonia - tre repliche di conteggi di densità. Il conteggio dei fasci fogliari è stato fatto utilizzando delle cornici di riferimento standard della dimensione di 40x40cm (Figura 2). La stima è stata successivamente riportata alla superficie standard di 1 m² e adottando le opportune correzioni. Durante l'esplorazione subacquea dei transetti ci si è orientati mediante l'uso di bussole subacquee.

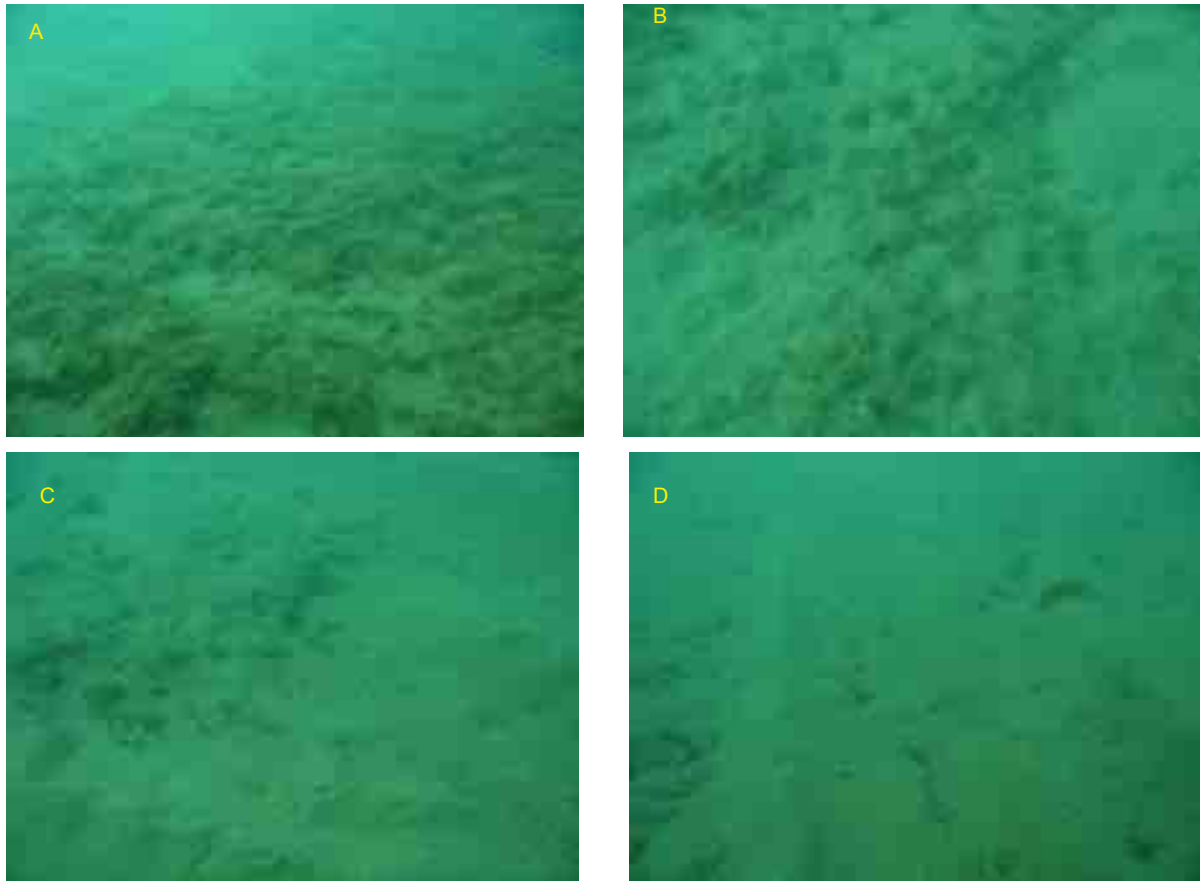
Descrizione: il secondo transetto attraversa l'insenatura per 220°N e si mantiene su di un fondale sempre sabbioso (Fig. 4 C-D) a granulometria abbastanza fine. L'andamento del fondo è pianeggiante e di nessun rilievo naturalistico. Non essendo presente la posidonia, non è stato fatto nessun conteggio della densità.

Figura 4. Immagini relative al transetto 2. A-B-C) *matte* morta progressivamente insabbiata procedendo da NE a SW attraverso la baia. D) fondale sabbioso con ripple marks appena accennati

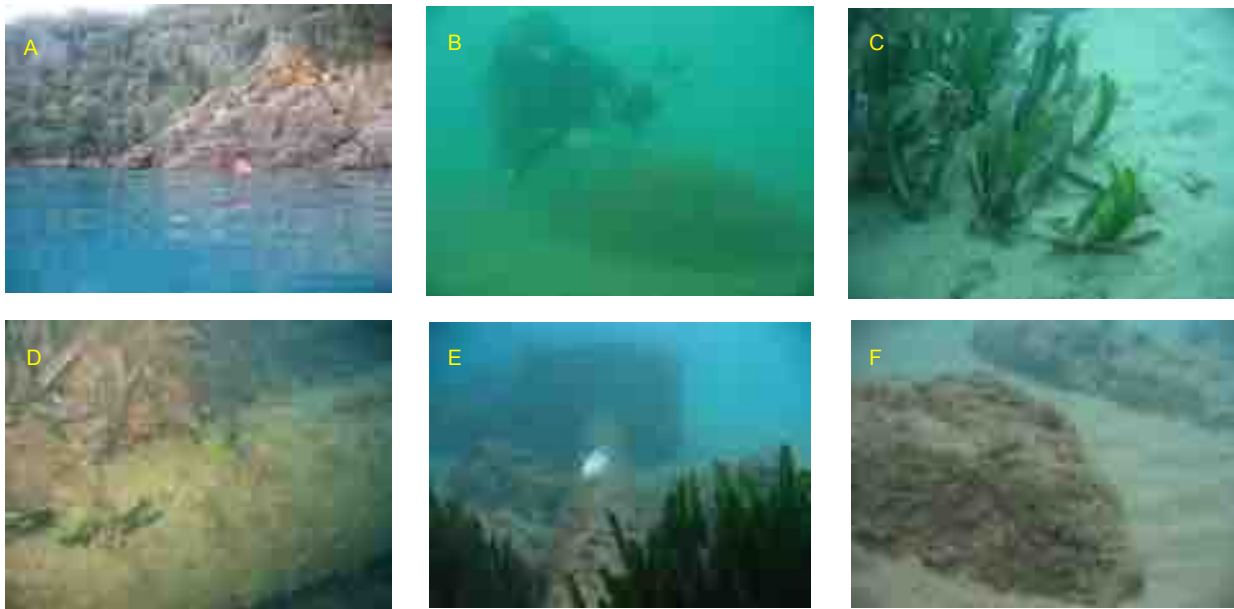
Descrizione: il terzo transetto è stato condotto lungo la sponda occidentale della baia, a ridosso del fianco della collina. Il fondale rimane piuttosto all'ombra e la posidonia, seppur presente, è poco estesa e si ritrova a macchie abbastanza rade. Il percorso segue in parte i resti di una condotta fognaria abbandonata e si mantiene in parte parallela ad essa. Il fondale è pressoché sempre sabbioso con zone di *matte* morta

insabbiata e con cespugli di posidonia distribuita a chiazze, relativamente più abbondante sugli scogli e sulle rocce prossime alla riva occidentale. La posidonia mostra comunque tendenza all'avanzamento come dimostrato dalla presenza di rizomi plagiotropi e dalla ricopertura dei manufatti sul fondo. Avvicinandosi alla spiaggia che orla la baia, si incontrano alcuni scogli colonizzati da AF emergenti dalla sabbia del fondo. In questo transetto non sono stati effettuati conteggi della densità della posidonia poiché troppo dispersa e con valori di ricoprimento bassi.

Figura 5. Immagini relative al transetto 3. A) vista fuor d'acqua della scogliera SW in corrispondenza dell'inizio del transetto B) fondale sabbioso al centro dell'insenatura C) giovani rizomi con portamento plagiotropo D) avvio di ricopertura di manufatti sommersi E) tubo fognario dismesso su un fondale di circa 2 metri F) massi con AF a pochi metri da riva
