**Indagine biologica nello specchio acqueo
comprendente la ZSC IT1332673 (Fondali del
Golfo di Rapallo) nei pressi della diga foranea
del porto di Rapallo (GE).**

Febbraio 2019

Premessa

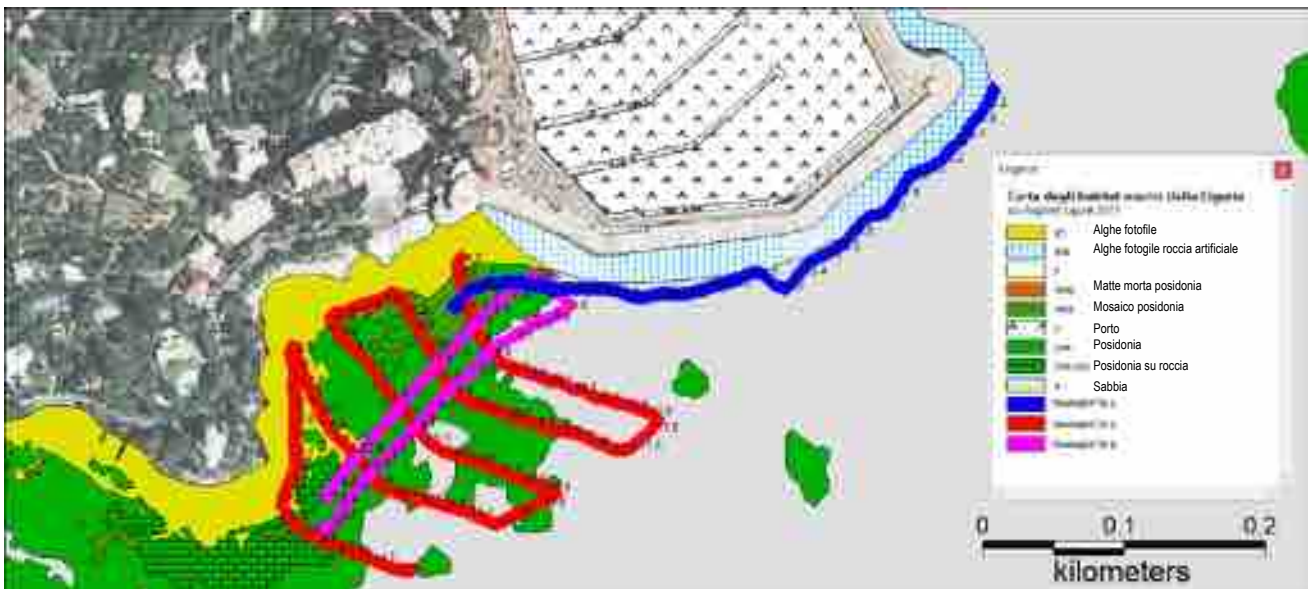
Fig. 1 - Mappa con le biocenosi marine e i 3 transetti eseguiti dall'imbarcazione con telecamera subacquea al traino. I numeri indicano le profondità rilevate dall'ecoscandaglio.

Nella giornata del 15 febbraio 2019 sono state condotte ricognizioni subacquee mediante sistema Tritone lungo i tre transetti indicati nella figura 1, che hanno consentito di avere una panoramica su ampia scala della distribuzione della fanerogama marina.

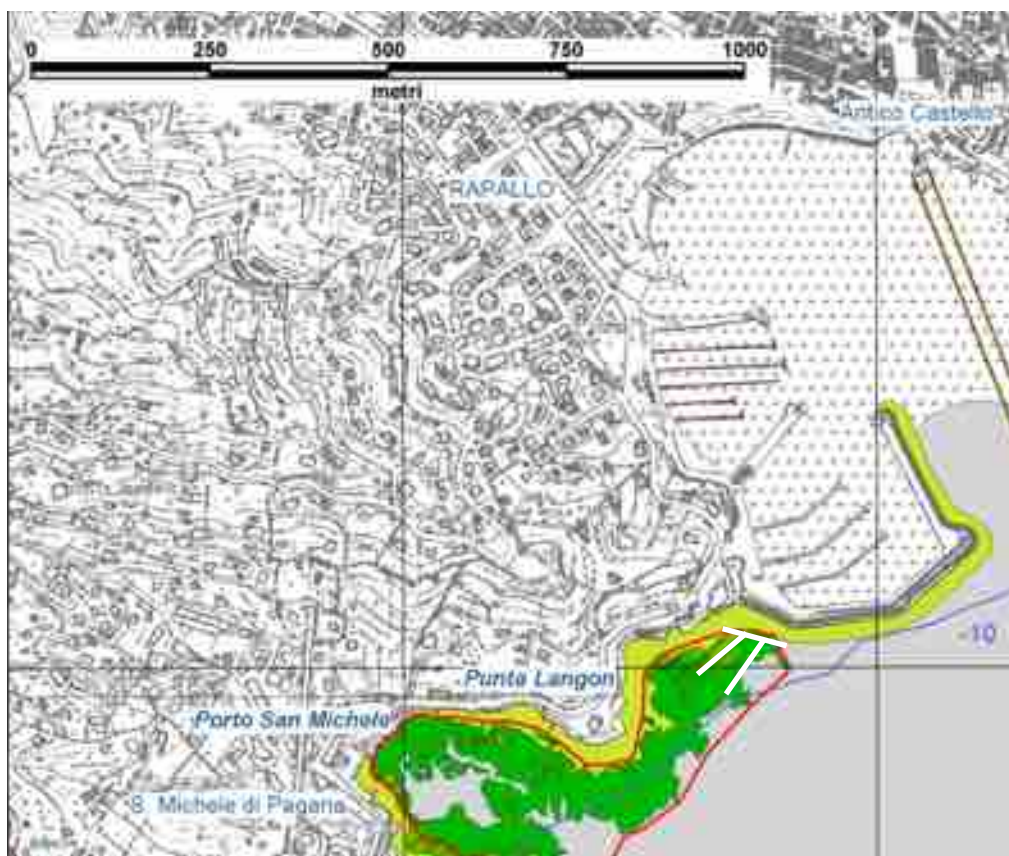
Fig. 2 - Mappa con le biocenosi marine e i 3 transetti condotti dagli OSS (linee bianche).

Nella giornata del 20/2/2019 sono state condotte altre indagini in immersione da due OSS per verificare la situazione puntuale dell'area (Fig. 2). Gli OSS hanno condotto l'immersione dotati di lavagnette in pvc per annotare le informazioni raccolte, bindelle metrate, quadrati metallici 40x40 e fotocamere digitali scafandrate (Fig.3). Durante l'immersione gli OSS si sono orientati mediante l'uso di bussole subacquee.

In particolare è stato eseguito un transetto lungo la base della massicciata della diga foranea del porto di Rapallo - dove questa lambisce l'area ZSC della lunghezza di 75 m - e poi due transetti quasi perpendicolari al primo (direzione bussole 240° e 245°) di lunghezza pari a circa 50 m, ad intercettare possibili zone con posidonia.

I 3 transetti condotti dagli OSS hanno consentito di verificare nel dettaglio la situazione dei fondali alla base della massicciata, lato SW, per circa 75 metri di sviluppo lineare e per altri 50 m in ciascuno degli altri 2 transetti condotti per 245° e 240° secondo il rilevamento bussola (quasi perpendicolari al primo transetto, come evidenziato in figura 2).

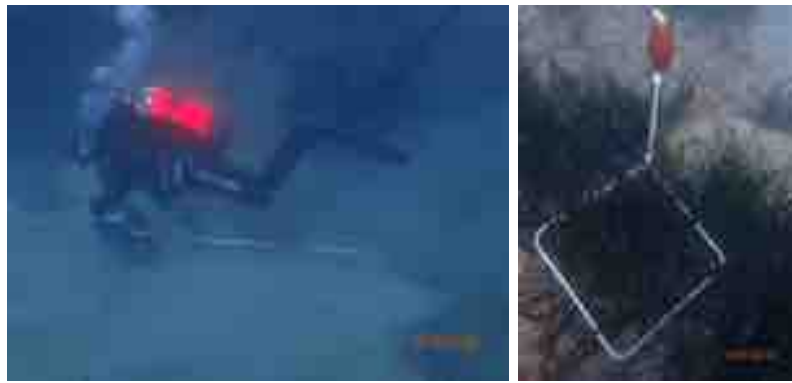
Fig. 3 - OSS che distende bindella metrata (a) e uso del quadrato per conteggio fasci fogliari (b).

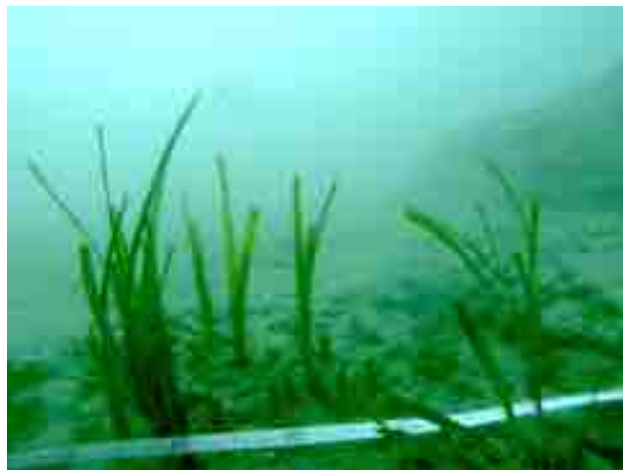
Lungo il transetto OSS1, a circa 35 m dal punto di inizio (prof. 8,5 m) è stato individuato un ciuffo di posidonia isolato (fig. 7 punto 1 - fig. 9), a 6 m di distanza dalla base della massicciata. Sempre a circa 35 m dal punto di inizio, e a 18 m rispetto dalla massicciata, sono stati rilevati altri cespugli di posidonia su roccia e matte (fig. 7 punto 2 - fig.10). Procedendo nella medesima direzione, a 42,70 m da inizio transetto, è stato ritrovato un insediamento di posidonia su roccia con piccoli cespugli distanziati tra loro ma con fasci fogliari abbastanza densi (fig. 7 punto 4 - fig. 11) ad una distanza di circa 9 m dal piede della scarpata di scogli. A maggior distanza dalla massicciata (circa 14 m) sono stati identificati cespugli su roccia (fig. 7 punto 3 - fig. 12).

Fig. 9 - Ciuffo posidonia isolato a L=35 m da inizio transetto. D=circa 6 m da base massicciata.

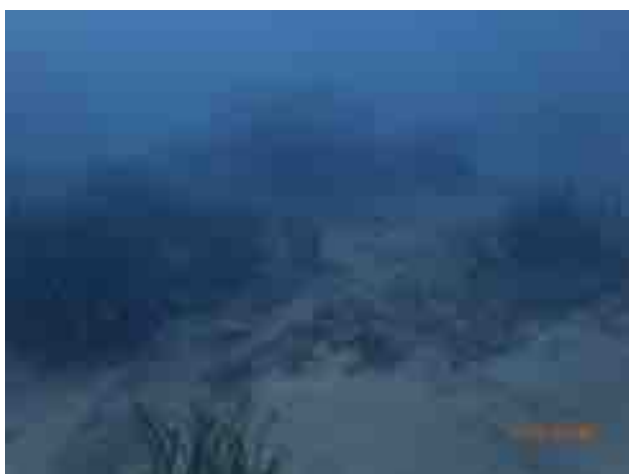
Fig. 10 - cespugli isolati a L=35 m da inizio transetto. D=circa 18 m da base massicciata.

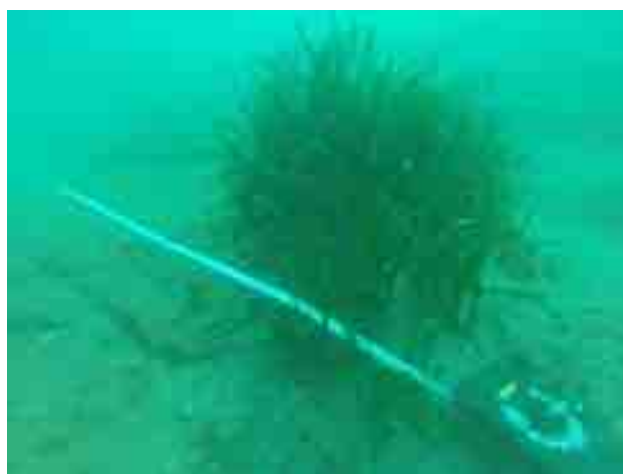
Fig. 11 - Cespuglio isolato di posidonia su roccia. L= 42,70 m da inizio transetto. D=9 m da base massicciata.

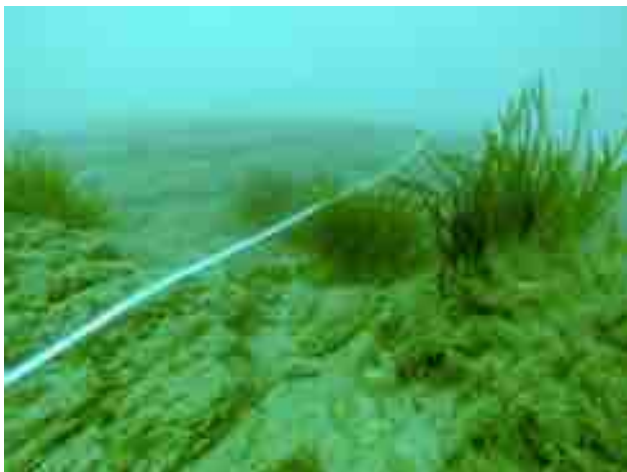
Ad una distanza di 11 m (prof. 9,1 m) dal punto di inizio del transetto OSS2, sono stati censiti diversi piccoli cespugli di posidonia (fig. 14) e la stessa situazione di insediamento molto rado è stata ritrovata a L=15 m, L=18 m (fig. 15), L=23 m (fig. 16) e L=28 m (fig. 17).

Fig. 14 - Cespuglio di posidonia su roccia lungo il transetto OSS2. L= 11 m da inizio transetto. D=20 m circa da base massicciata.

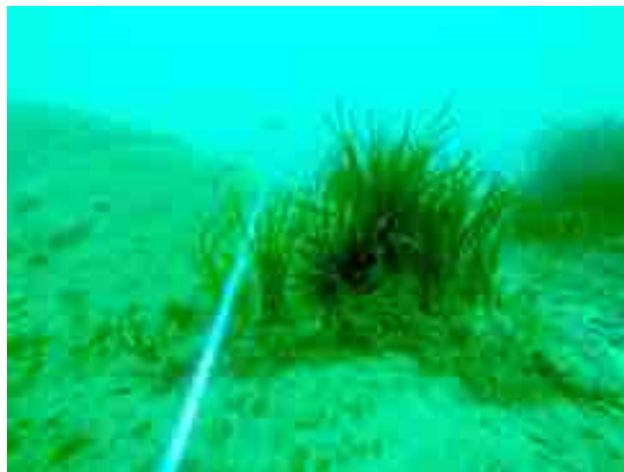
Fig. 15 - Cespuglio di posidonia su roccia. L= 18 m da inizio transetto. D=30 m circa da base massicciata.

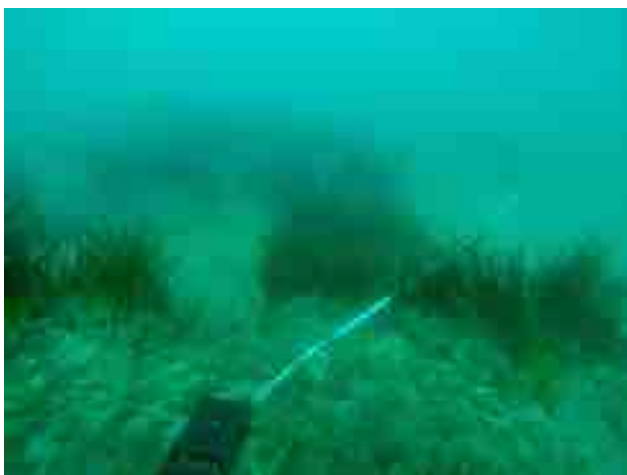
Fig. 16 - Cordone di posidonia su roccia e cespugli sparsi lungo il transetto OSS2. L= 23 m da inizio transetto. D=33 m circa da base massicciata.

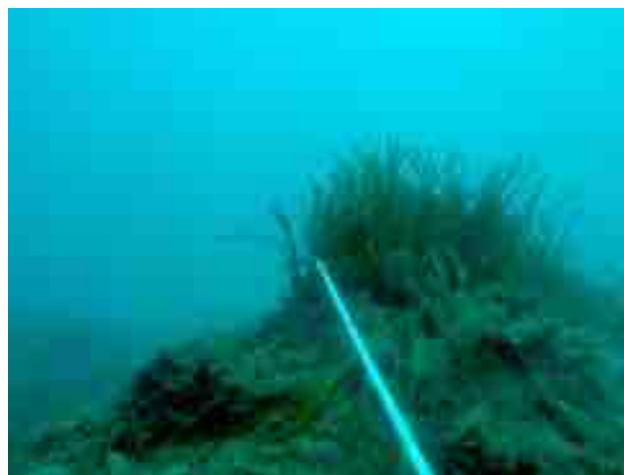
Fig. 17 - Posidonia su roccia. L= 28 m da inizio transetto. D=38 m circa da base massicciata.

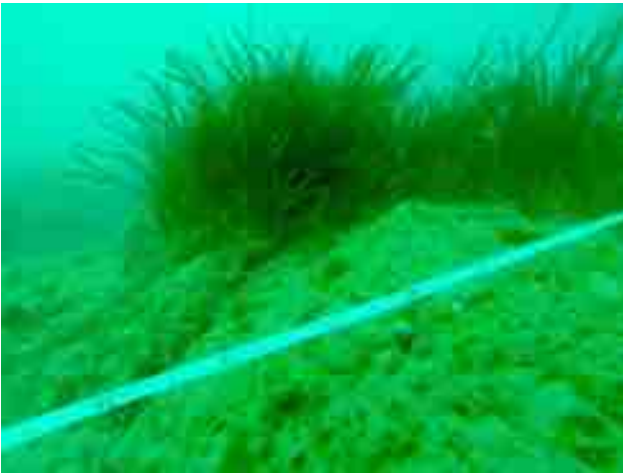
In corrispondenza di L=39 m dall'inizio del transetto OSS2 è stato ritrovato ancora un piccolo cordone di posidonia su roccia (prof. 9,2 m - fig. 18) e, procedendo ulteriormente verso il largo, a L=50 m gli ultimi piccoli cespugli isolati di posidonia precedono una zona con fondale sabbioso (fig. 19).

Fig. 18 - Cordone di posidonia su roccia - transetto OSS2. L= 39 m da inizio transetto. D=40 m circa da base massiciata (prof. 9,2 m).

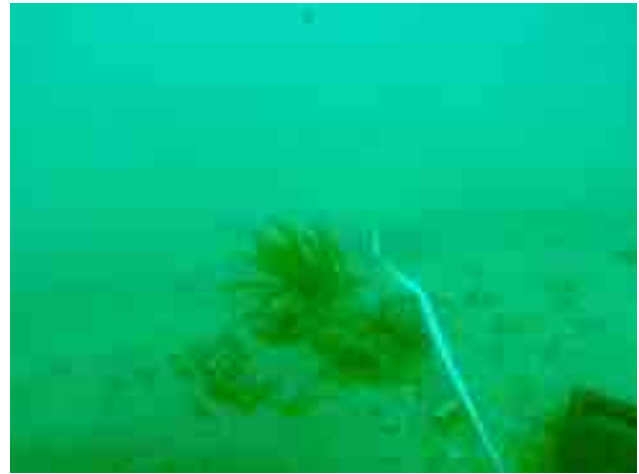
Fig. 19 - Posidonia su matite o roccia insabbiata. L= 50 m da inizio transetto. D=60 m circa da base massiciata (prof. 9,6 m).

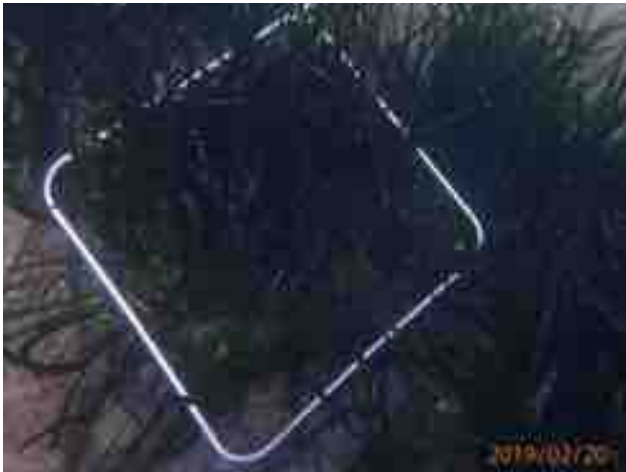
Fig. 22 - Unica zona in cui si sono eseguiti conteggi di densità dei fasci fogliari della posidonia.

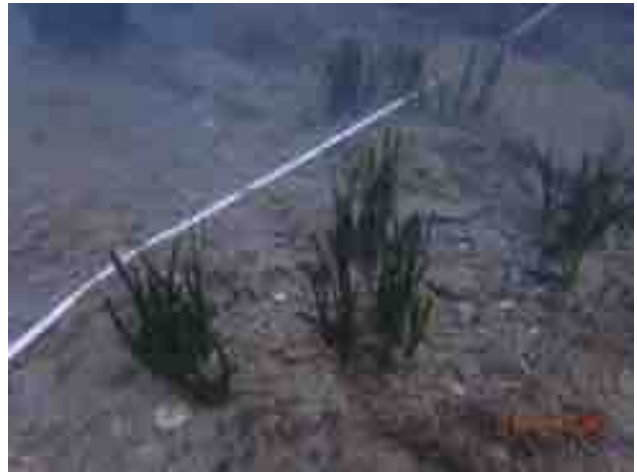
Altri cespugli dispersi di posidonia sono stati censiti a L=22 m da inizio transetto OSS3 (prof. 7,5 m); da questo punto e fino a L=50 m il transetto è caratterizzato da un fondale roccioso (fig.23).

Fig. 23 - Piccoli cespugli sparsi a L=22 m.

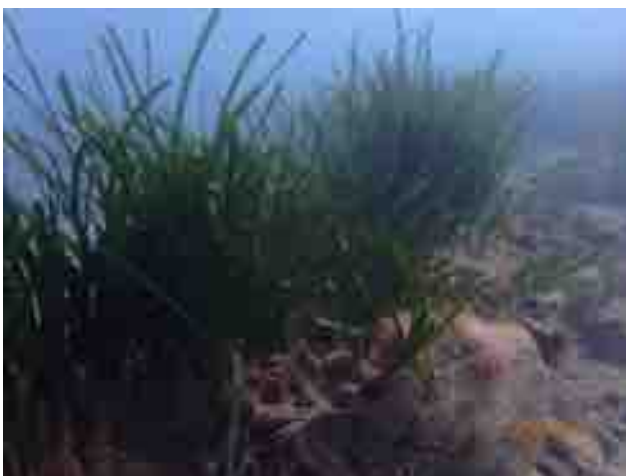
La posidonia su matite con rocce insabbiate è stata ancora ritrovata alla fine del transetto OSS3 ad una profondità di 7,0 m (fig.24).

Fig. 24 - A fine transetto (L=50 m) posidonia su roccia.

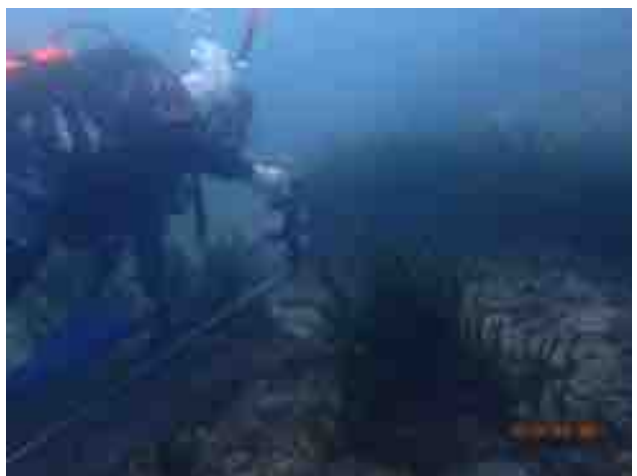
Fig. 25 - Misure effettuate durante i rilevamenti subacquei.
