**Relazione tecnico-naturalistica relativa  
all'indagine subacquea svolta presso il tratto  
di mare antistante la stazione ferroviaria di  
Zoagli (GE)**

Agosto 2018

**R.S.T.A. srl**  
Via Malta, 2-8 - 16121 Genova  
Tel. 010 584368 - Fax: 010 589556  
C.F.P. IVA 04032310102

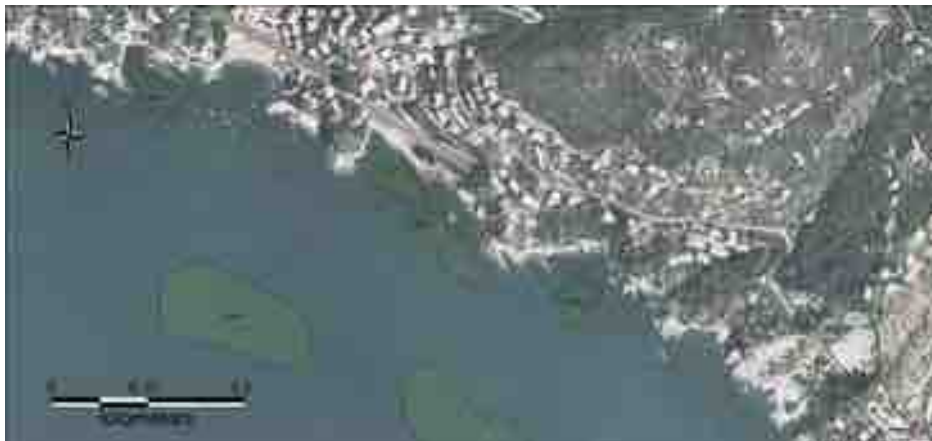
Fig.1a - Cartografia del subsito B "Fondali Rapallo". In blu l'area di indagine posta ad est rispetto all'abitato di Zoagli.

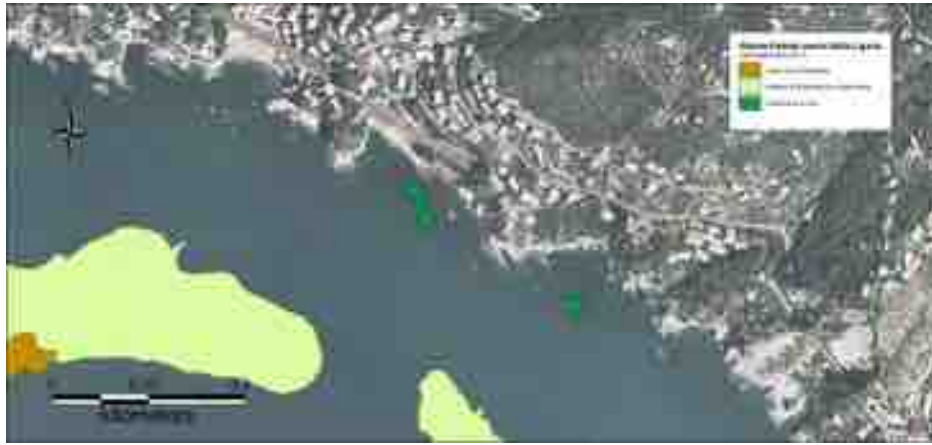
Enea (1993) indica la presenza di una vera prateria con copertura non inferiore al 50% tra i 5m e i 15 m di profondità nella zona costiera rivolta verso ovest, mentre nel tratto di mare ad est non sono state rilevate vere praterie ma fasci sparsi alla base della falesia. Sempre a riguardo della posidonia nella zona rivolta verso Rapallo, Hydra (2004) riporta la presenza piccole chiazze con bassissima copertura tra la falesia e i 5 m di profondità, presenza che aumenta man mano che la profondità aumenta fino a diventare una prateria strutturata. Diviaco e Coppo (2006) hanno fornito una buona caratterizzazione spaziale del posidonieto ad ovest della spiaggia di Zoagli, grazie a fotogrammi aerei, mentre per tutta l'area rivolta ad est la ricostruzione ha maggiori margini di incertezza con cordoni paralleli alla costa ai piedi della scogliera e con praterie più ampie tra i 10 e i 15 metri di profondità (Fig.1a). La cartografia più recente (2017) disponibile sul portale regionale rappresenta una situazione modificata, con la prateria di posidonia quasi assente sotto costa (Fig. 1b).

Fig.1b - Cartografia recente (2017) del subsito B “Fondali Rapallo”

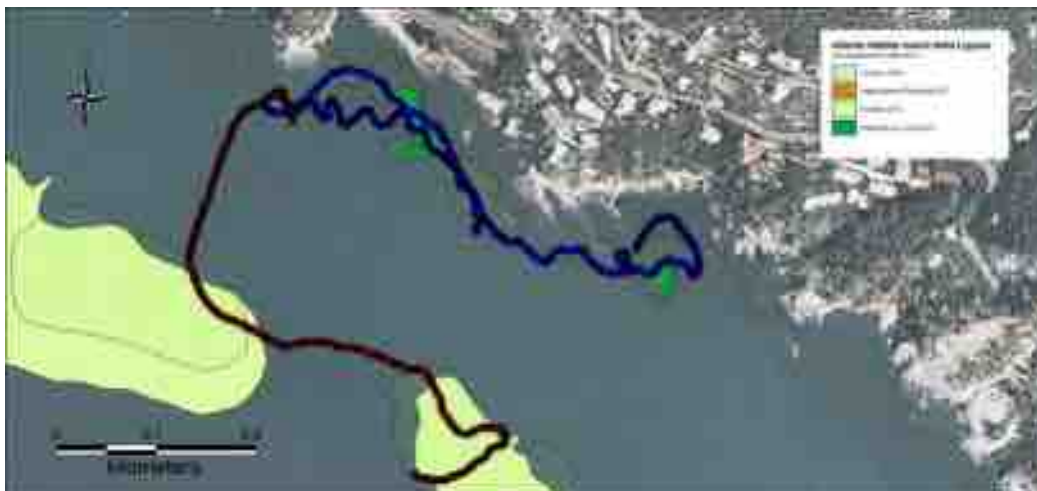
Le tracce dei percorsi eseguiti dal Tritone sono riportate in figura 2, sia per l'indagine sotto costa (blu) che per l'indagine sulla prateria del largo (rossa). La figura riporta le carte biocenotiche del 2006 e quella aggiornata del 2017.

Fig. 2: percorso del Tritone nell'indagine sotto costa (blu) e del largo (rossa).

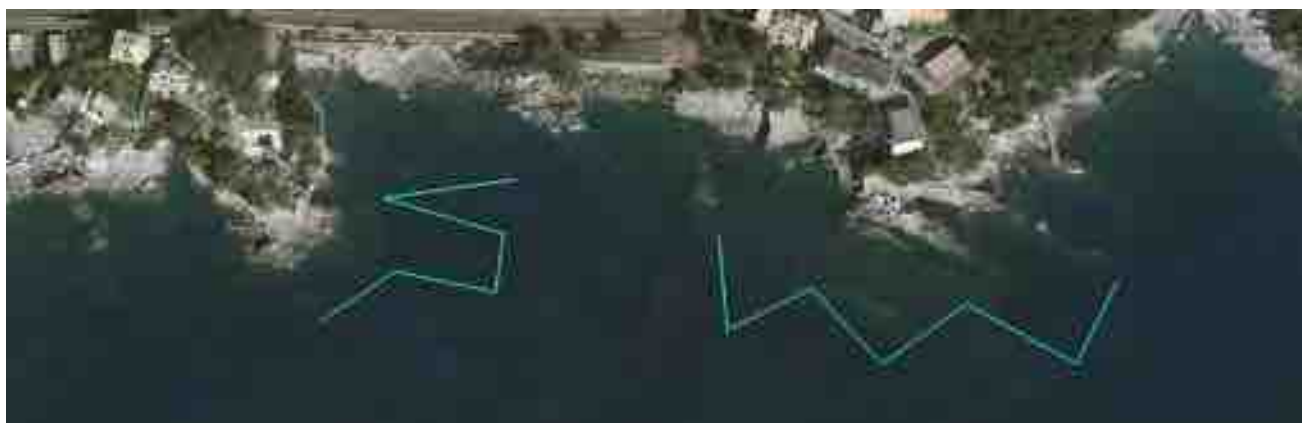
Fig.3 - Percorsi in immersione eseguiti dall'OSS.

Le indagini in immersione sono state condotte da OSS per verificare la situazione puntuale dell'area al di sotto della stazione ferroviaria e le due punte della piccola insenatura (Fig. 3), aree in prossimità delle quali sono state individuate zone con posidonia. L'OSS ha condotto l'immersione dotato di lavagnetta in pvc per annotare le informazioni raccolte e una fotocamera digitale scafandrata per scattare immagini del fondale (Fig.4). Inoltre la dotazione dell'immersione prevede bindella metrata (per misurare le chiazze di posidonia) e un quadrato 40x40 cm per eventuali conteggi di fasci fogliari (non usata per questo monitoraggio). Durante l'immersione l'OSS si è orientato mediante l'uso di bussola subacquea.

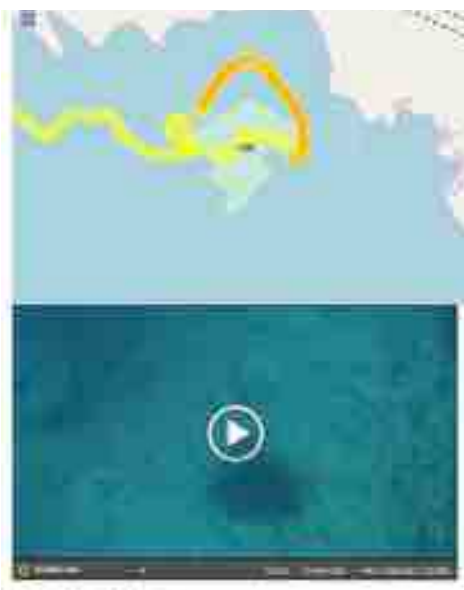
Fig. 6

Il video subacqueo ripreso dalla telecamera al traino nella parte più costiera del litorale di Zoagli inizia su un fondale principalmente roccioso nella piccola insenatura ad est rispetto alla stazione ferroviaria. Il primo screenshot riguarda il fondale nell'esatta posizione dell'inizio dell'area contrassegnata come mosaico nella cartografia regionale, tuttavia in quel punto, a prof. di 6,3m si rileva una piccola lacuna di sabbia tra massi e rocce, senza riscontrare posidonia (Fig.6)

La figura 6 e le successive (Fig. 7-8-9) riportano gli insediamenti di posidonia sia su roccia che ai limiti dei blocchi rocciosi, su matte e sabbia.

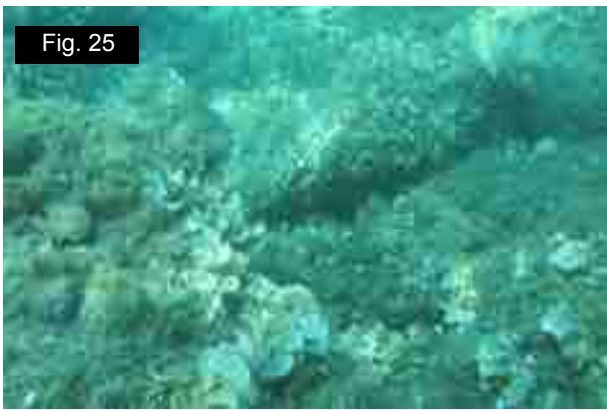
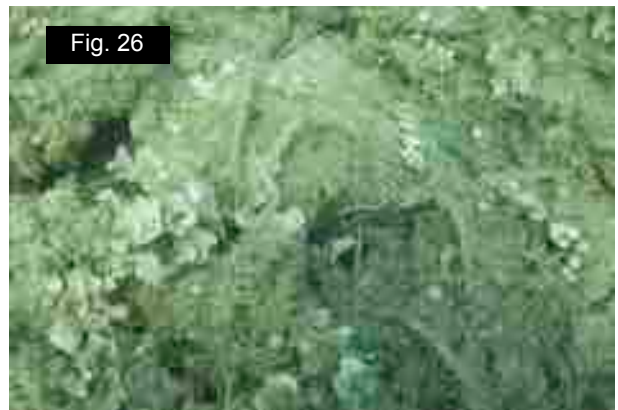
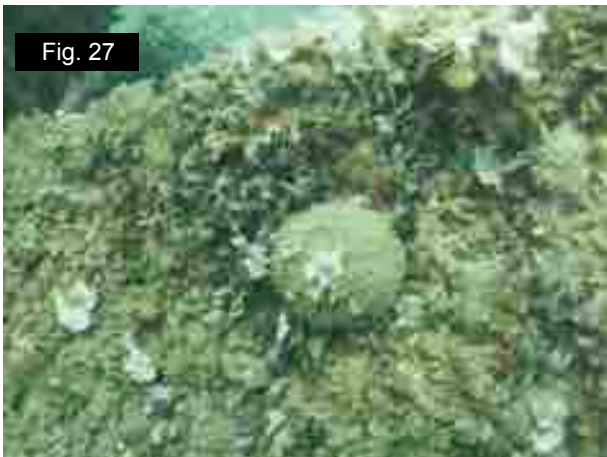
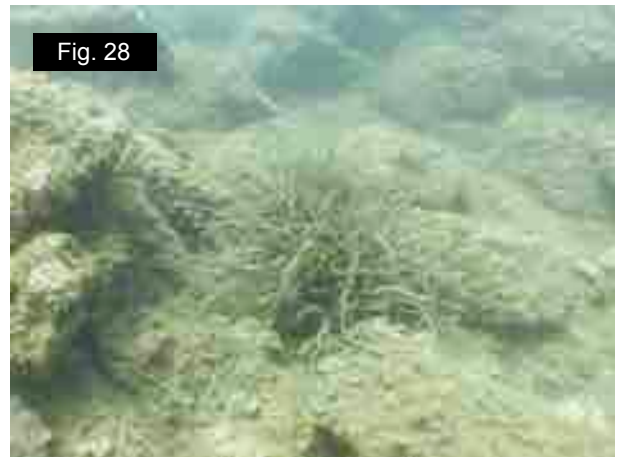
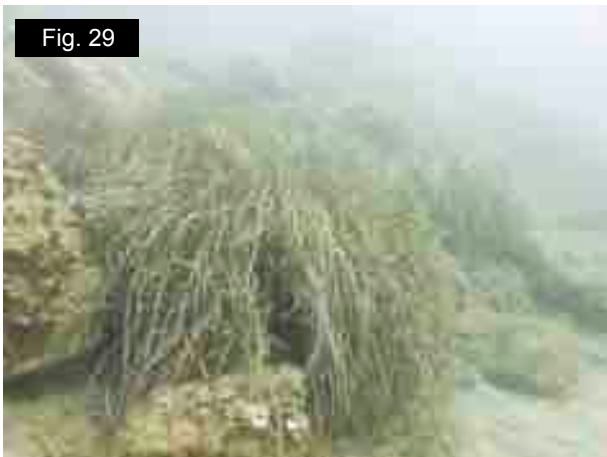
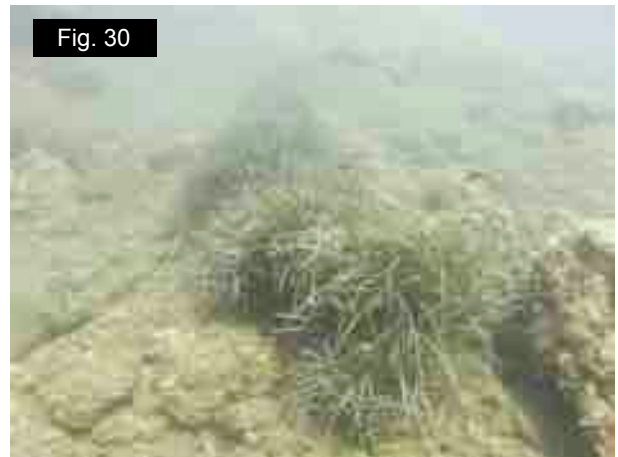
L'indagine in immersione condotta successivamente al rilievo con telecamera al traino ha consentito all'OSS di reperire informazioni di maggior dettaglio. Il fondale ispezionato all'avvio dell'immersione, situato a 7 metri di profondità, è caratterizzato da rocce con alghe fotofile, principalmente *Padina pavonica*, *Halopteris scoparia*, *Acetabularia acetabulum*, *Jania rubens*, *Dichtyota dichotoma* e *Caulerpa racemosa* (alga alloctona) (Fig.25). Estremamente residuale la presenza di posidonia in questa porzione di fondale (Fig. 26). Scendendo a maggiore profondità seguendo una direzione 240°, aggirando scogli di notevoli dimensioni, si sono registrate altre tipologie di alghe, come *Codium bursa* e *Flabellia petiolata* (Fig.27). Ancora seguendo la franata rocciosa piccole porzioni di fondale ospitano ciuffi isolati di posidonia (Fig. 28), mentre raggiungendo la zona ecotonale tra roccia e sabbia, in prossimità della punta che separa l'insenatura della stazione con il centro di Zoagli, si è riscontrata una zona di posidonia che colonizza circa 5 metri lineari di fondale ancora su roccia ma ai margini con il fondale sabbioso (Fig. 29). Risalendo verso la superficie è presente qualche piccola chiazza di posidonia su roccia (Fig. 30). Dal punto di vista della fauna sessile in questa porzione di fondale sono state rinvenute numerose colonie di celenterati biocostruttori, soprattutto *Cladocora caespitosa* (Fig. 31) e *Balanophyllia europea* (Fig. 32) mentre e sulla parte esposta alle correnti marine negli scogli più profondi (oltre i 10 m di profondità) alcune piccole colonie di *Leptogorgia sarmentosa* (Fig.33). Nelle zone in ombra dei massi più grossi è presente una discreta fauna sessile composta principalmente da poriferi (*Spirastrella cunctatrix* e altre poriferi n.d.) e da celenterati (*Parazonathus axinellae*) (Fig. 34). In superficie l'OSS ha proseguito verso la punta opposta direzione 120° dove, in corrispondenza degli scogli emersi prospicienti la galleria ferroviaria, ha ripreso l'immersione.

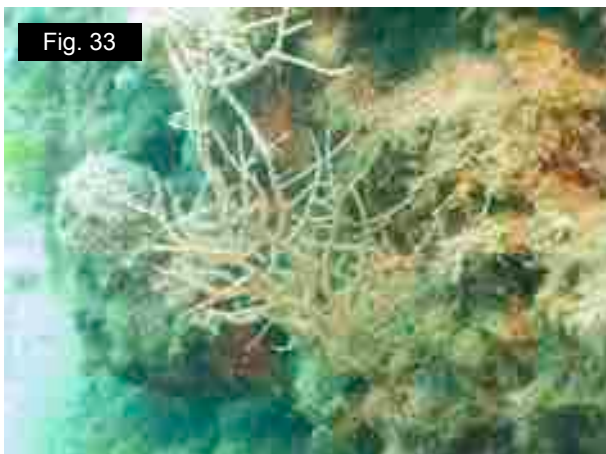
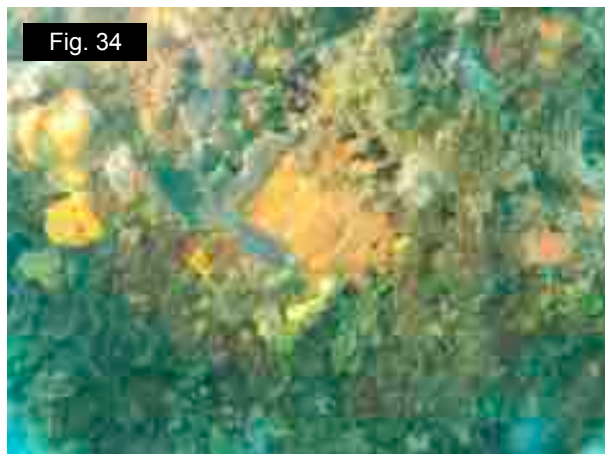
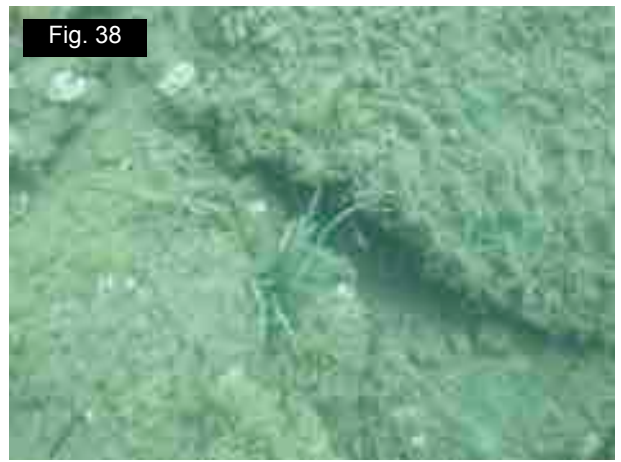
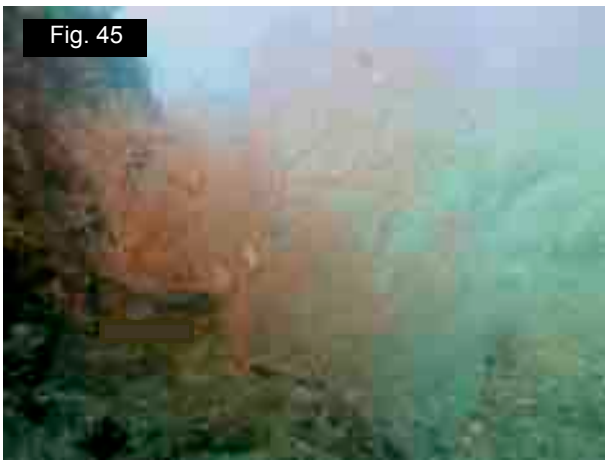
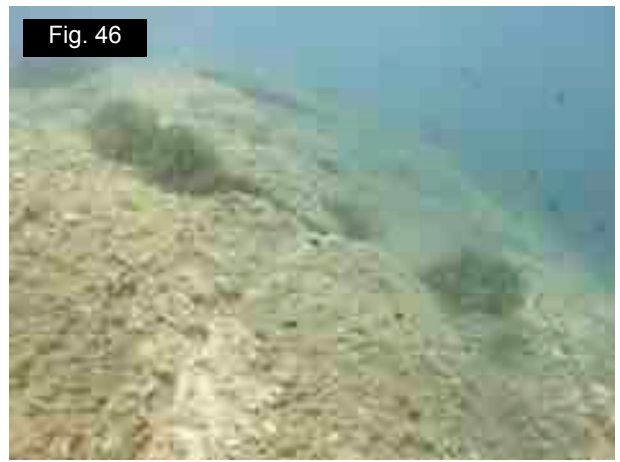
Le prime osservazioni sono state fatte su un fondale a -8 m completamente caratterizzato da rocce e massi anche di grandi dimensioni (Fig. 35) con alghe fotofile (*Padina pavonica*, *Halopteris scoparia*, *Jania rubens*, *Codium bursa*, *Flabellia petiolata*, *Dichtyota dichotoma* e *Caulerpa racemosa* (alga alloctona)), ma senza riscontrare la presenza di posidonia. Proseguendo verso il largo, cercando di intercettare la zona di ecotono tra roccia e sabbia dove nella precedente immersione erano state reperite zone con insediamenti della fanerogama marina, si sono osservate zone sciafile alla base di grandi massi, con alghe rosse (*Peyssonnelia rubra*), poriferi e cnidari (*Parazoanthus axinellae*) (Fig.36). Nella zona di margine tra roccia e sabbia non è stata individuata posidonia, mentre è stato possibile osservare un esemplare di pastinaca (*Pteroplatytrygon violacea*) (Fig. 37). Le prime tracce di posidonia, con piccoli fasci fogliari su roccia sono stati osservati proseguendo verso est (Fig. 38), mentre nella zona tra sabbia e roccia sono state individuate diverse chiazze di posidonia di circa 5 m di estensione (Fig. 39, 40). Risalendo verso la superficie, seguendo il profilo del fondale caratterizzato da massi e rocce, sono stati trovati altri punti con piccole chiazze di posidonia su roccia di estensione ridotta < 3 m (Fig. 41, 42). Nella successiva porzione di fondale ispezionato, dove l'OSS ha eseguito anse verso il largo per poi risalire verso la costa, sono stati individuati diversi grandi massi, alcuni di questi presentavano addossate alla roccia chiazze di posidonia (Fig. 43), altri presentavano diverse colonie del gorgonaceo *Leptogorgia sarmentosa*, alcune nella parte esposta alla luce (Fig. 44), ed una di notevoli dimensioni (circa 80 cm di larghezza e 60 di altezza) nella parte sciafila riparata da una volta naturale creata dalla roccia (Fig. 45). Risalendo verso la superficie, le zone di roccia in molti punti presentavano piccole chiazze di posidonia insediate su roccia con dimensioni inferiori al metro (Fig. 47).

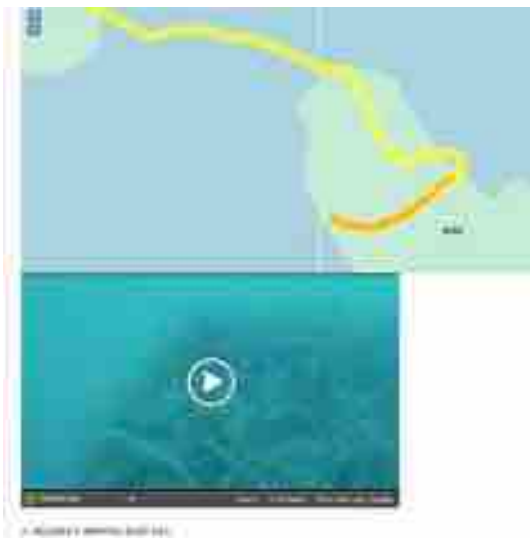
Fig. 47

Il secondo video subacqueo ripreso dalla telecamera al traino nella parte verso il largo, nella porzione di prateria di posidonia di Zoagli prende il via dalla parte centrale della prateria. Il percorso del Tritone intercetta in due punti il limite superiore della prateria in porzioni di fondale precedenti rispetto al limite disegnato sulla mappa biocenotica del 2006 (Fig.47 e 48) così come lateralmente (Fig. 49).

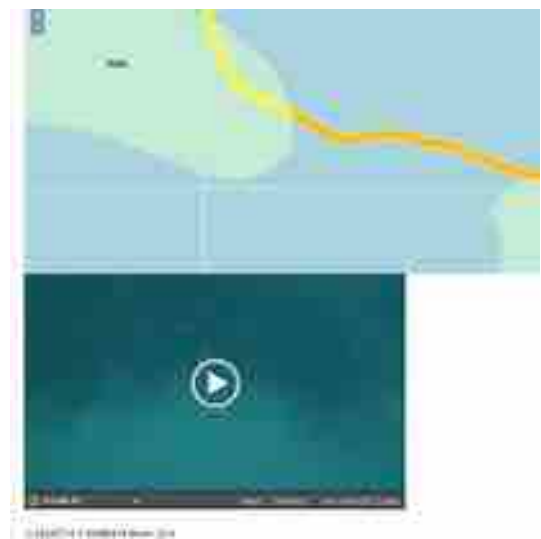
Fig. 50

Nella porzione di prateria prossima all'abitato di Zoagli il Tritone ha intercettato i limiti laterali e superiori della prateria come riportato dalla mappa biocenotica regionale (Fig. 50 e 51). Mentre tra la fine della prateria e la falesia rocciosa si riscontra la presenza di zone di fondale con *Cymodocea nodosa* (Fig. 52).
